Painéis de controle

G Series: B8512G, B9512G

pt-BR Notas de lançamento

Estas *Notas de lançamento* correspondem à versão 3.14.012 do firmware do painel de controle.

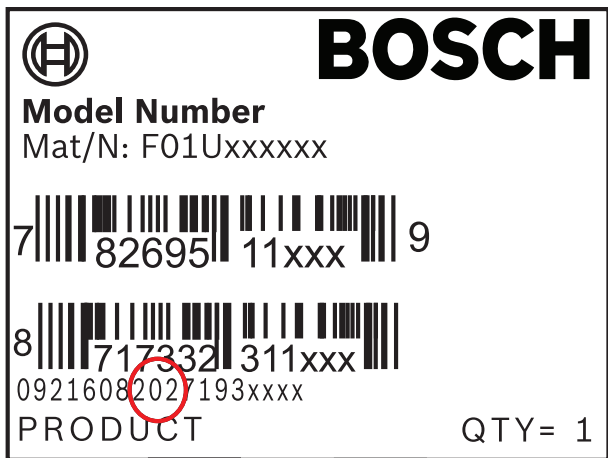
A imagem a seguir mostra um exemplo de uma etiqueta de produto e destaca onde encontrar a data de fabricação no número de série.
