BOSCH

Paneles de control

G Series: B8512G, B9512G

es-AR Notas de la versión

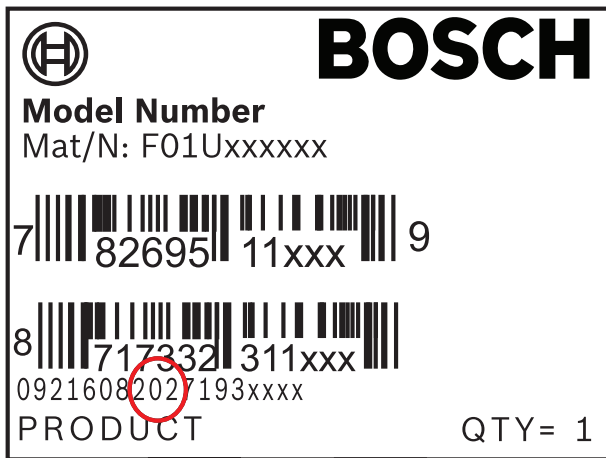
En la siguiente imagen se muestra un ejemplo de una etiqueta de producto y se resalta el lugar donde se encuentra la fecha de fabricación dentro del número de serie.

Utilice el número de serie ubicado en la etiqueta del producto y consulte el sitio web Bosch Security Systems, Inc. en <http://www.boschsecurity.com/datecodes/>.
